# SEITENWAND ANDREASKREUZ 255 X 210 CM, DOUGLASIE, NATUR

### Datenblatt / Baubeschreibung

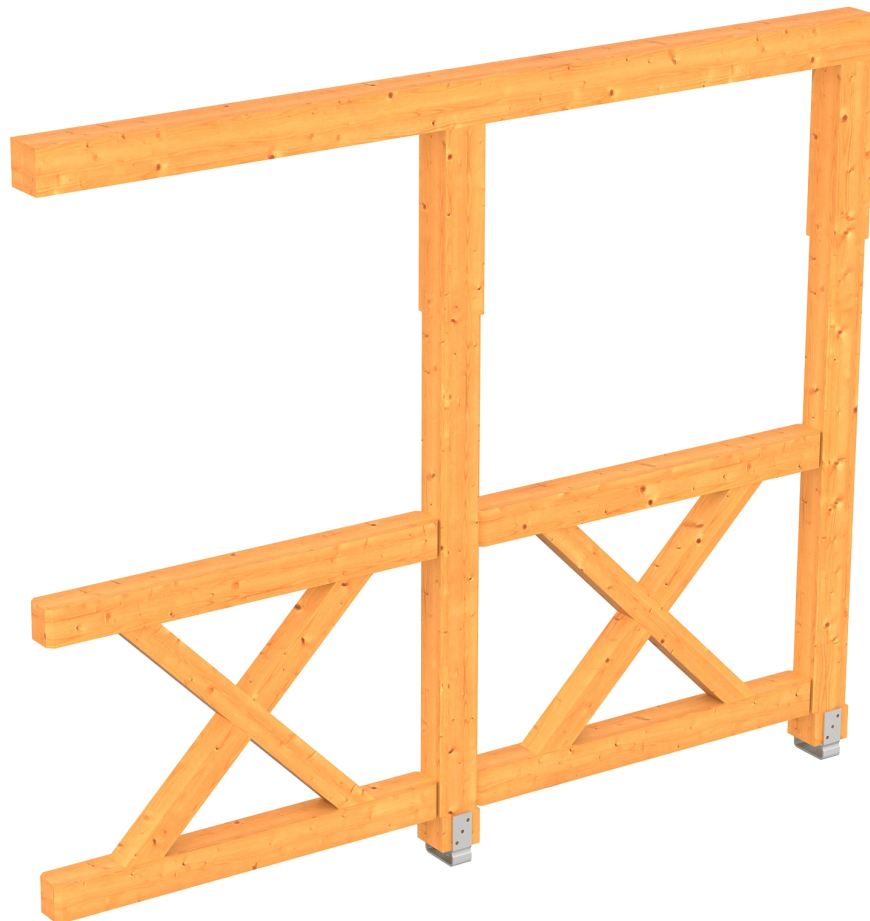
Produktbild AK-Seitenwand 255cm

- Andreaskreuz für die Seite
- unbehandelt
- inkl. Befestigungsmaterial

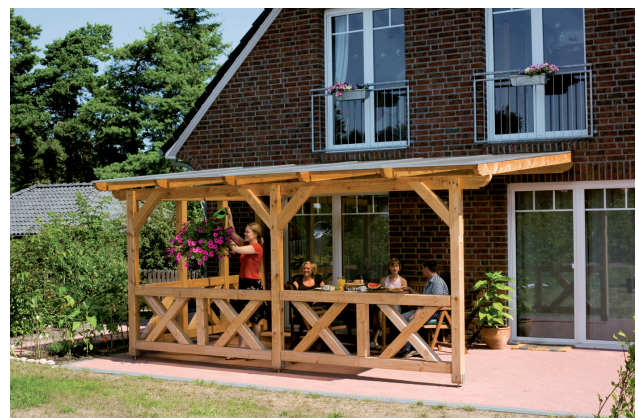
Kundenfoto: Terrassenüberdachung mit Brüstungen und Seitenwand
