# SEITENWAND DECKELSCHALUNG 230 X 180 CM, FICHTE, NATUR

### Datenblatt / Baubeschreibung

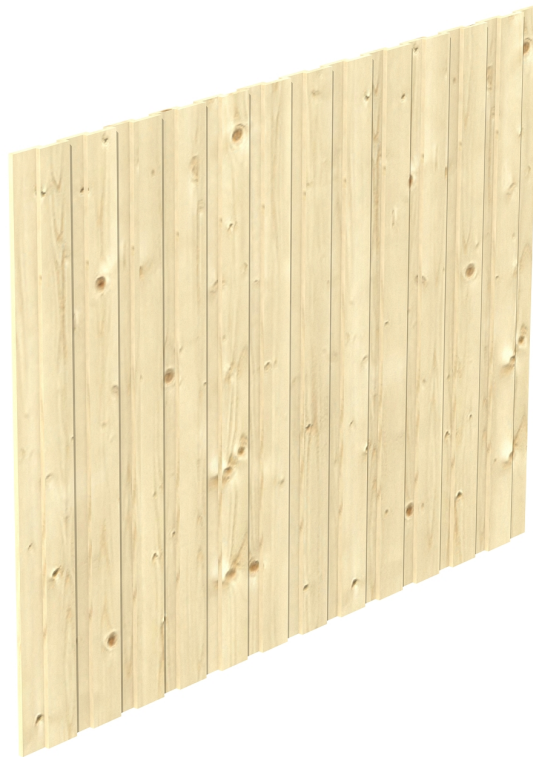
*Produktbild Seitenwand*

- Seitenwand aus Deckelschalung
- Fichte, unbehandelt
- 230 x 180 cm

Deckelschalung besteht aus zwei Schichten lose gelieferter Schalbretter in 20 mm Stärke, die erst angebracht werden, wenn das Carport komplett aufgebaut ist. Sie sorgt für erhöhte Stabilität, Blickschutz von der Seite und Schutz vor z.B. Wind oder wuchernden Hecken.
